報 告

日本福祉用具・生活支援用具協会（JASPA）東北復興福島車いすメンテナンス

川村義肢株式会社 大西 弘

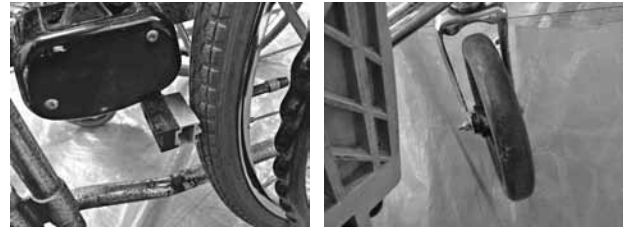
図1

参加メンバーとして日進医療器・ミキ・松永製作所・カワムラサイクル・タカノ・JASPEC・同仁社・神奈川リハ・JAWS・川村義肢・他の参加者を含め21人+αの体制で対応しました。（17日に合流されたメンバーもあり）福島で2日間、3施設にて当初190台の予定でしたが最終的に232台のメンテナンス対応になりました。当日の準備物として、工具・補修部品・コンプレッサー・ケミカル関係・清掃道具などは以前の復興メンテの教訓を生かして準備をして臨んだのですが、台風の影響で初日の作業に合流出来ずに、2日目の訪問からの対応になりましたが「太陽の里いわき」では標準型車いすを含めリクライニング・ティルト機能を持つ車いすが多くこちらの施設では104台の対応になり、午後からの「中村病院」では67台の車いすの対応となりました。当日は点検表を使用しての点検作業と破損個所の確認と報告がメインの作業となりましたが、やはり車いすの点検をおこなう環境が十分ではない様子は地域を問わず整備環境が整っていない現状は共通だと感じました。作業として施設内での使用の車いすですが、磨耗や経年変化等による破損も確認されました。図1の場合は、エアーキャストのフォークにソリッド

のキャスト輪を組み合わせて使用されていましたが（図2）、キャスト輪の幅が細いため正規の取り付けと異なりボルトの先端が飛び出す状態ですが応急の対応をされた様子の車体も確認されました。タイヤの空気も抜けている車体もあり、車いすとして安全に利用するには、不安な状態の車体も多く確認されました。福島でのメンテナンスは無事終了しましたが、課題として考えさせられることも多くありました。訪問先のスタッフの皆さん、お忙しい時間に対応して頂きありがとうございました。車いすのメンテナンスの必要性も十分にお伝えすることが出来たことと思います。
